# Att montera förstärkningsstag i Mustang 1964<sup>1</sup>/<sub>2</sub>– 66.

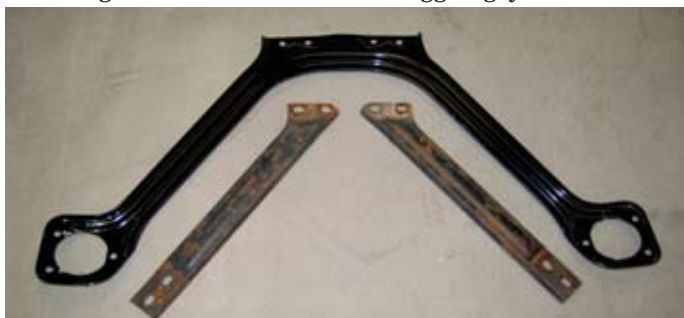
5. Så här ser de gamla stagen ut och det nya Europastaget ut, tjocklek ca 3 mm. Men se, det passar ju inte! Det är för stort.

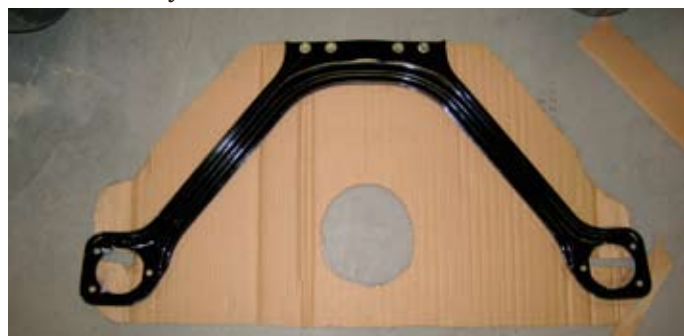
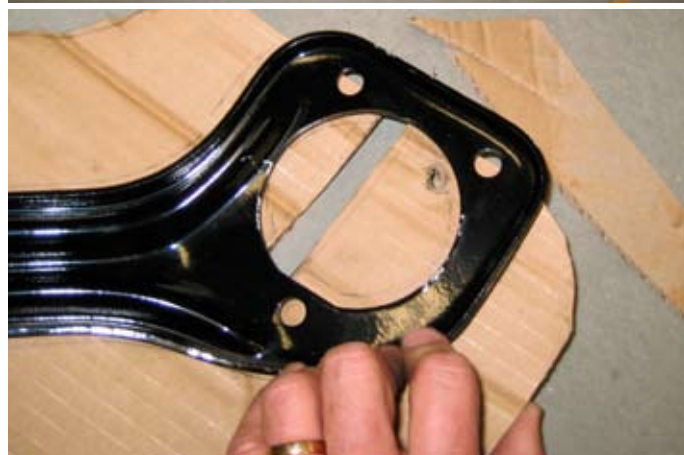
8. Det nya staget ovanpå pappmallen visar att diffen är ca 20 mm per sida räknat från torpeden till tornen. Så mycket har alltså bilen kollapsat på grund av allt för vek konstruktion. 10. Här syns diffen.
