# Att montera förstärkningsstag i Mustang 1964<sup>1</sup>/<sub>2</sub>– 66.

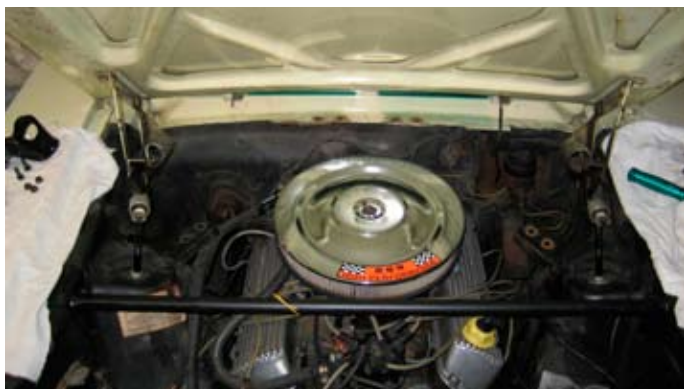
1. Som första del i uppstadgandet av framvagnen är Monte Carlo-staget. Staget kapades rakt av, kortades ca 1,5 cm. Nu passade det perfekt och vid provkörning märktes det en ganska bra skillnad från tidigare. Bilen uppträdde mycket styvare på vägen.
